衡阳市蒸湘区蒸德家园保障性住房建设项目

水土保持监测总结报告

建设单位：衡阳城建投房地产开发有限公司

编制单位：湖南省联宏水利科技有限公司

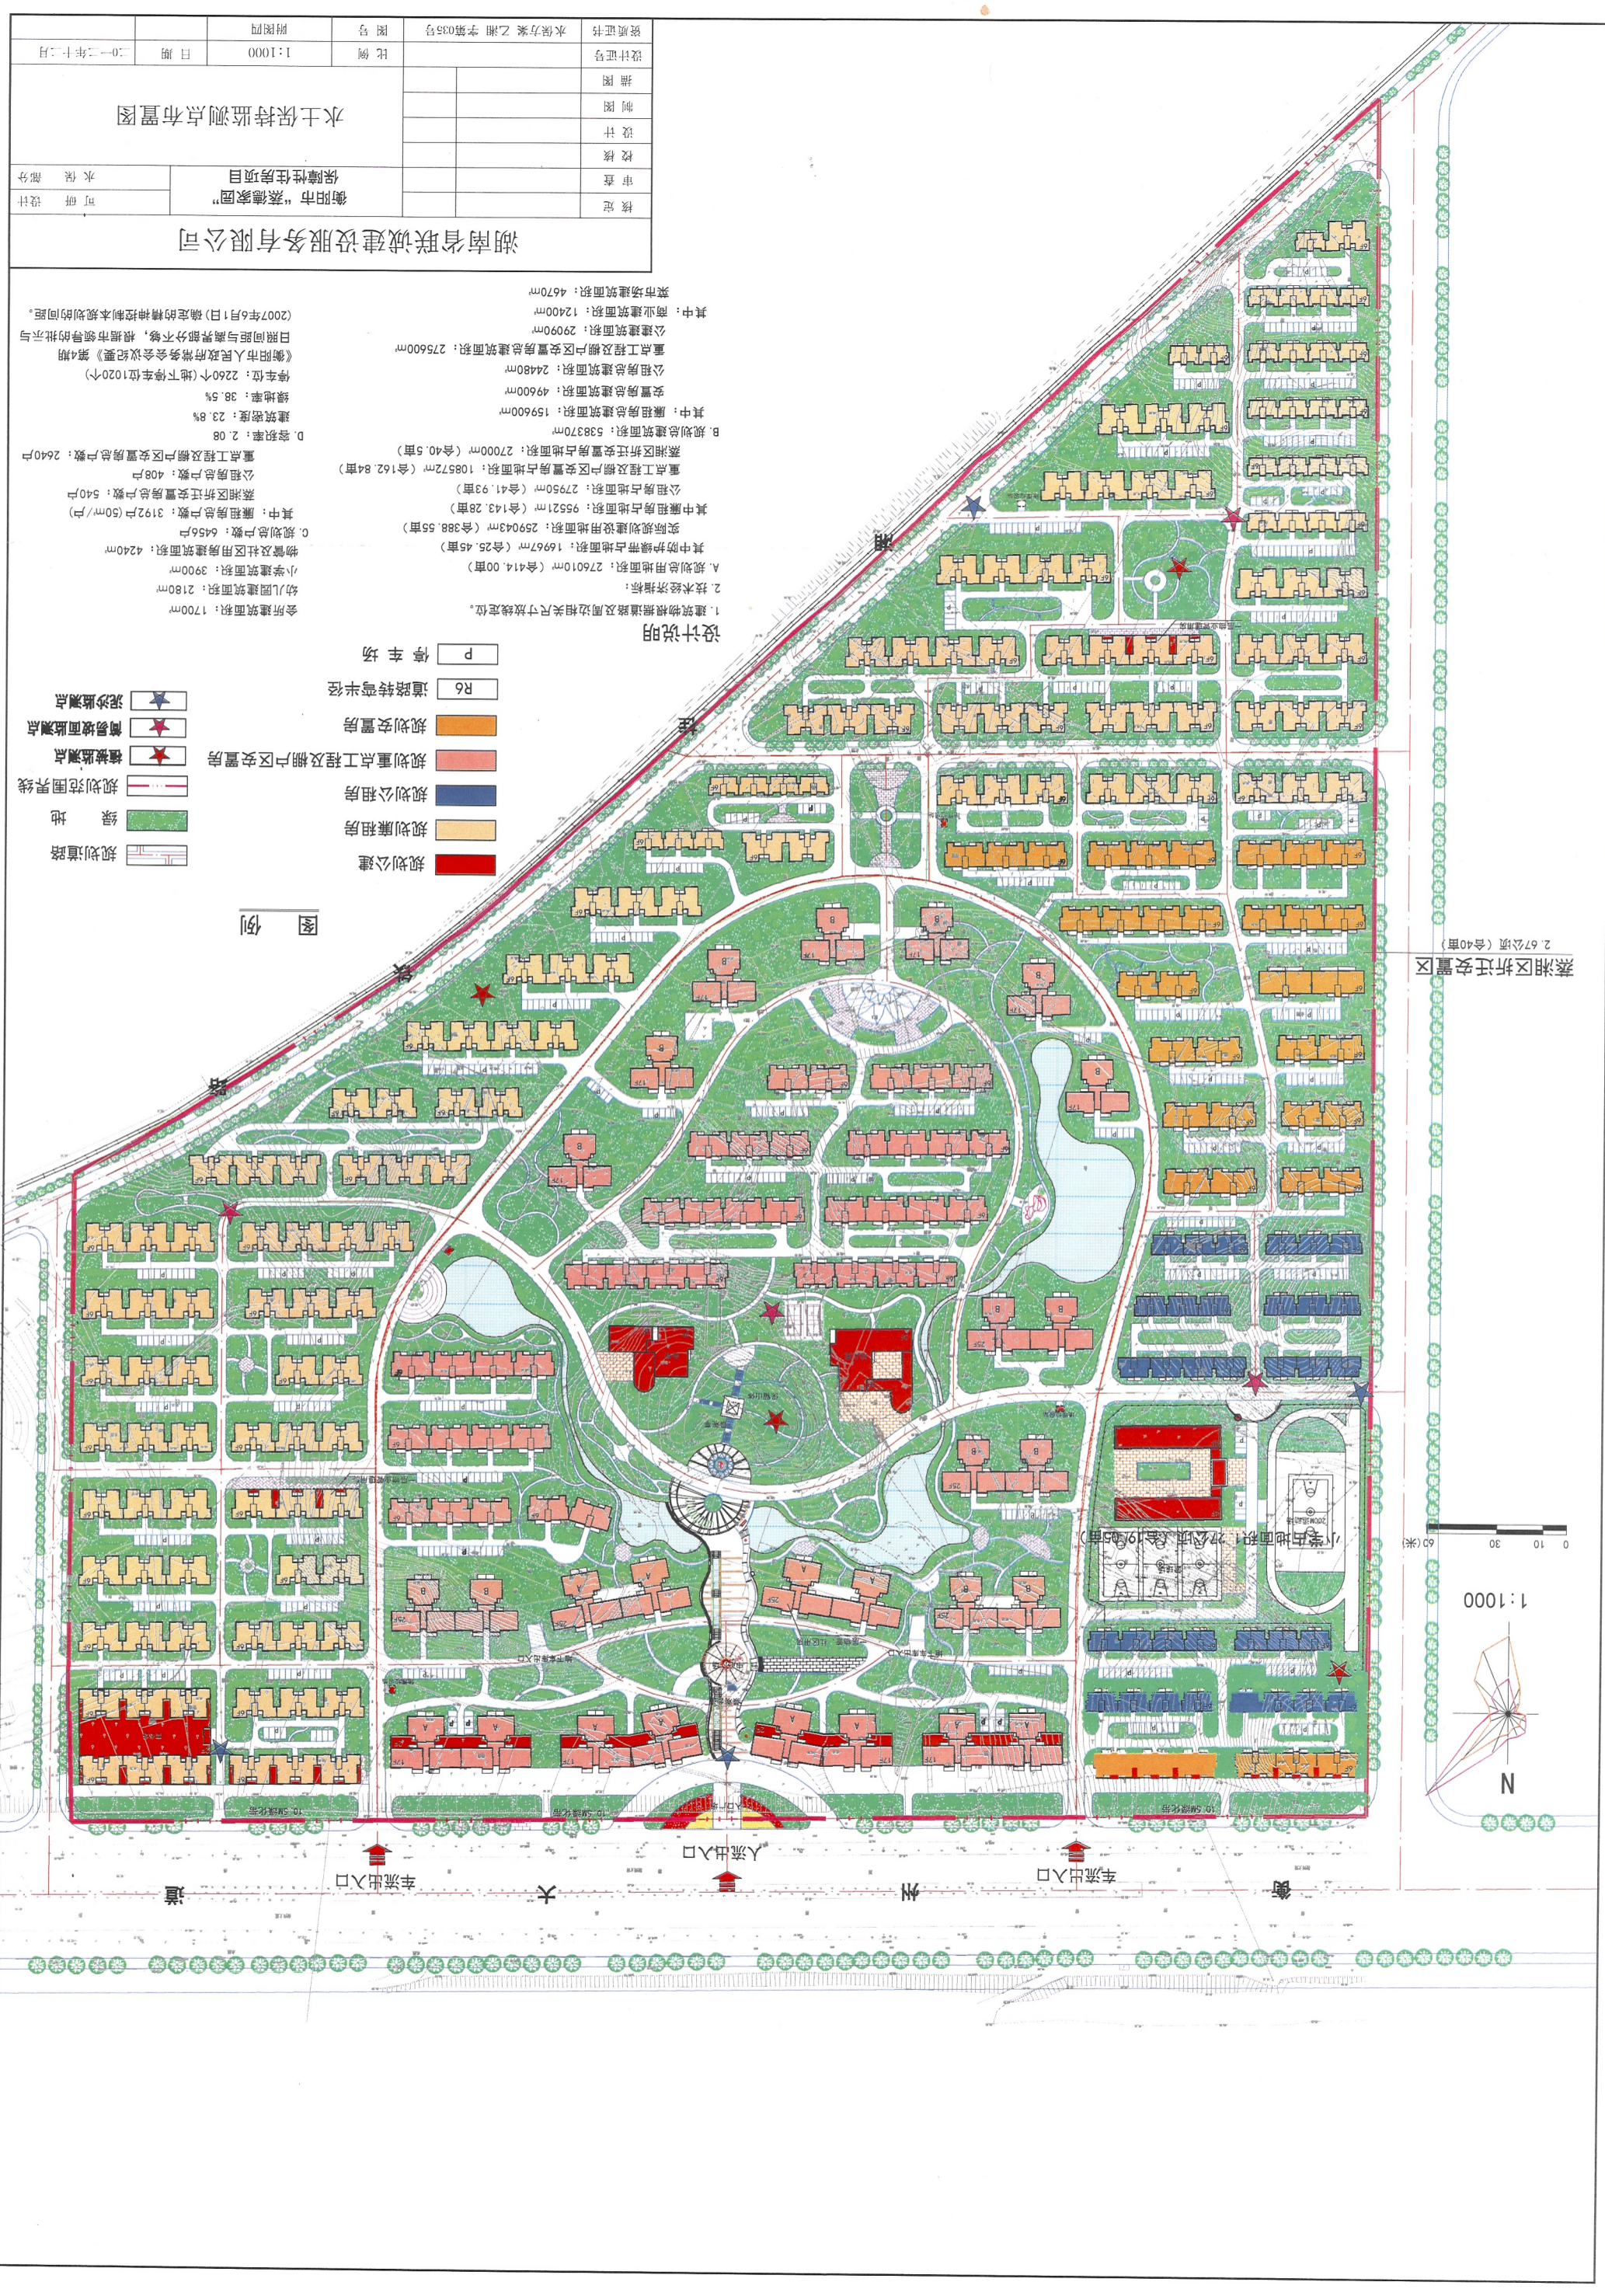
附图 2 本项目水土保持监测点布置图

监测分区	监测点编号	监测方法	监测点位置
项目区	D1、D2、D3、D4	坡面监测	绿化平面
	D5、D6、D7、D8	沉砂池监测	沉砂池
	D9、D10、D11、D12	植被监测点	绿化区内

本项目水土流失定点监测位置布设见附图 2。
